SERVISNÍ BULLETIN č. 05/07/2019

LANKO UVOLŇOVACÍ K BRZDÍCÍM PADÁKŮM TANDEMŮVÉHO PADÁKU MarS-T

**ZÁVAZNÝ
SERVISNÍ
BULLETIN
C**

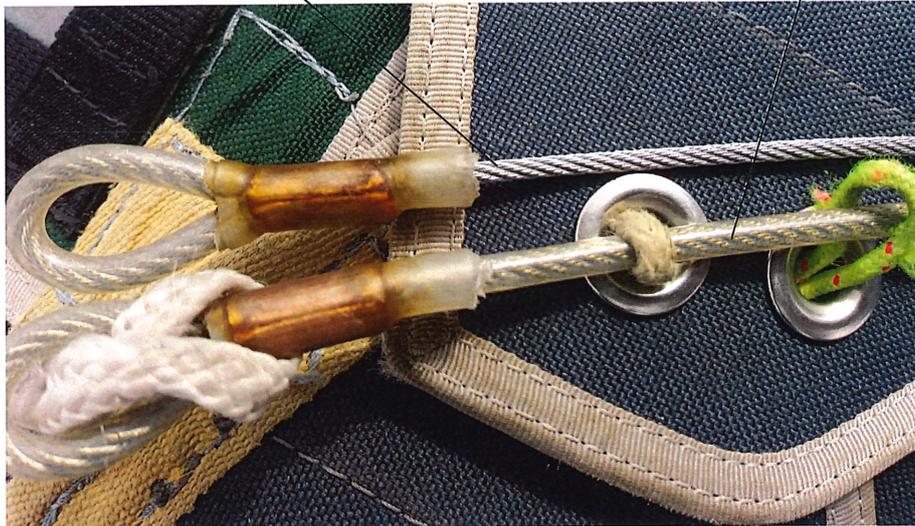
1. Foto Lanka uvolňovacího

- 1. TÝKÁ SE:** Lanek uvolňovacích k Brzdícím padákům BP-01 T-1 a BP-04 T-1, používaných u Tandemového padáku MarS-T.
- 2. DŮVOD:** Oznámení uživatele z Polska, kdy během seskoku došlo ke stažení plastového potahu z lanka. Potah zablokoval otevření obalového dílce hlavního padáku. Bylo nutné použít záložní padák.

- poškozené

- nepoškozené

- 3. OPATŘENÍ:**
- 3.1 Uživatel
- Při kontrole Brzdících padáků BP-01 T-1 a BP-04 T-1 v průběhu balení tandemového padáku MarS-T pro použití vždy provádět důslednou kontrolu Lanek uvolňovacích se zaměřením na celistvost a neporušenost plastového krytu přes kovový zális a část lanka s plastovým potahem.
Při zjištění poškození nebo posunutí plastového potahu po ocelové části lanka a viditelné mezery mezi jednotlivými plastovými částmi Lanka uvolňovací neprodleně vyměnit, nahradit novým – neporušeným.
